# Un piccolo bunker italiano ad Eraclea Minoa (Sicilia)

di Giancarlo Tomezzoli

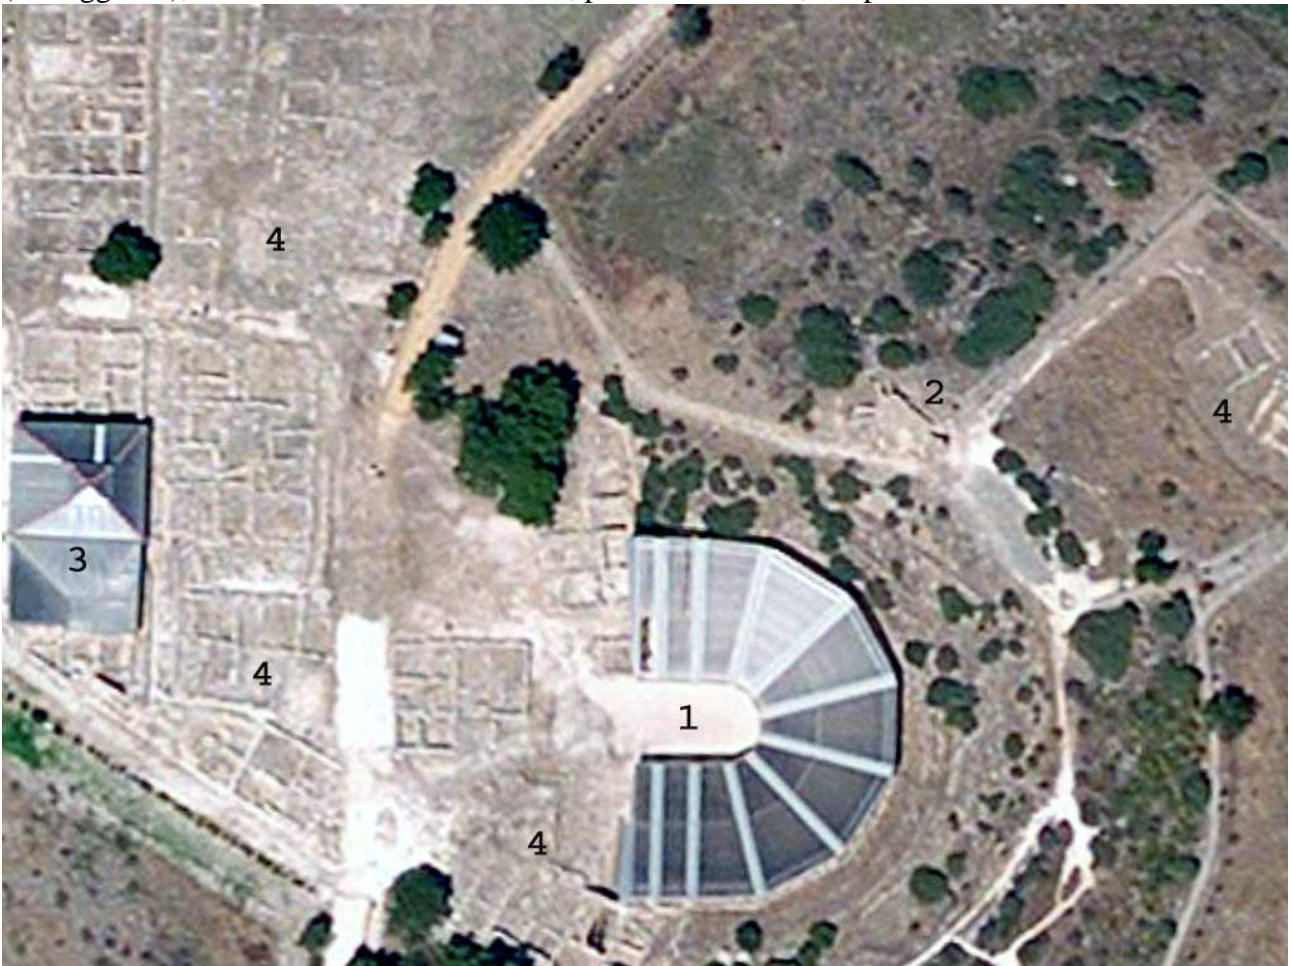
Fig. 1: ubicazione del bunker: 1 teatro greco, 2 bunker (37° 23' 40.0" N, 13° 16' 48.9" E), museo archeologico, 4 scavi archeologici di Eraclea Minoa

Notato casualmente durante la visita di detti scavi, poco lontano dalla costa e vicino al teatro greco (cf. Figg. 1-3), detto bunker è stato costruito, presumibilmente, nel periodo 1942-43.

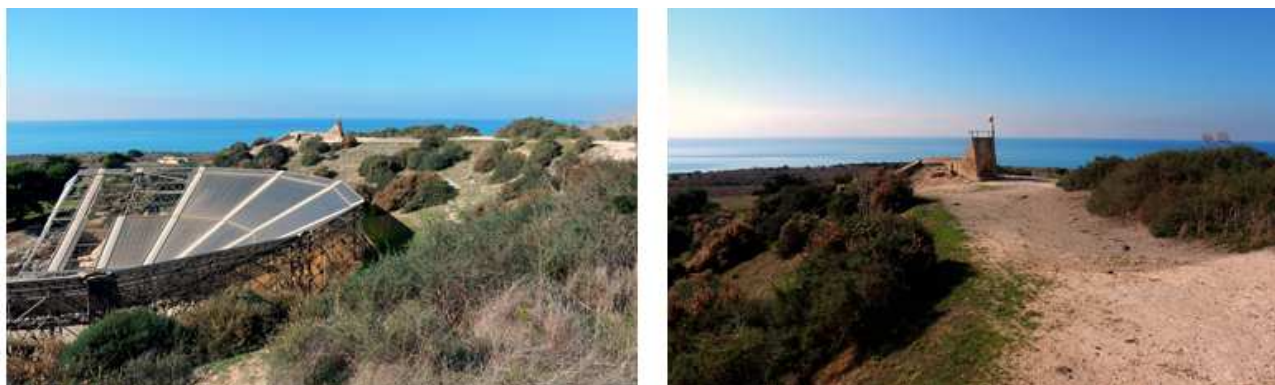
Fig. 2 : posizione del bunker rispetto al teatro di Eraclea Minoa la costa del mare

Avvicinandosi al bunker, balza agli occhi (cf. Figg. 2-3) l'entrata inclinata di protezione della scala di accesso già notata in altri bunker italiani descritti in precedenti articoli (2), (3). Sopra l'entrata è ora posizionata una telecamera per la sorveglianza degli scavi.

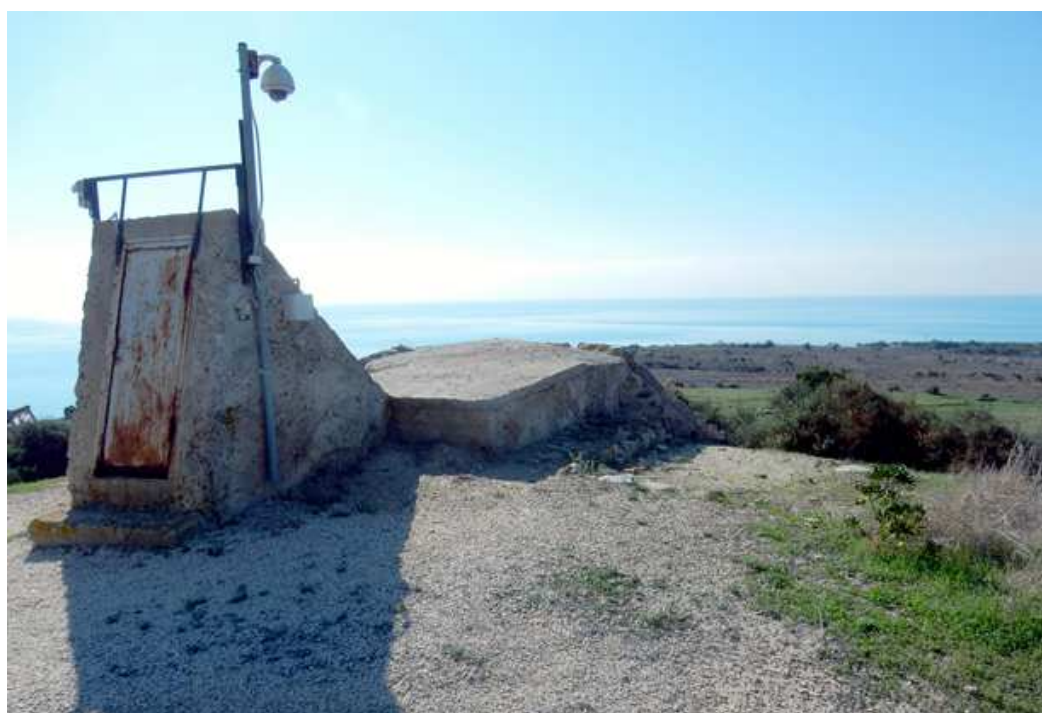
Fig. 3: entrata inclinata del bunker con ringhiera e telecamera di sorveglianza degli scavi, sulla destra copertura dell'alloggio del corpo di guardia e della camera di tiro circolare

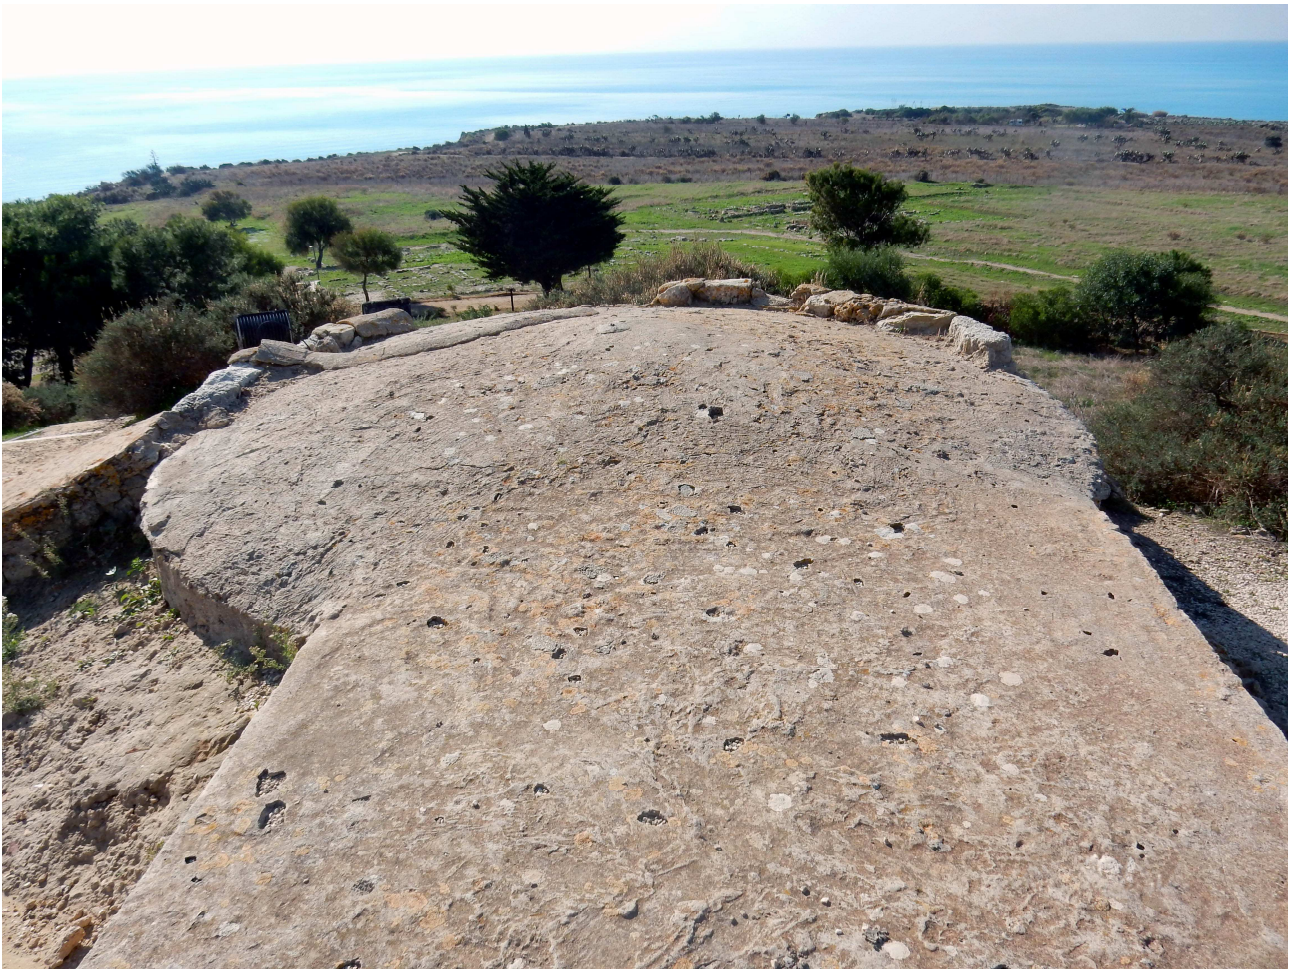
Fig. 4: copertura dell'alloggio del corpo di guardia e della camera di tiro circolare

Il bunker è costruito in cemento e presenta una lunghezza di circa 10 m. per una larghezza di circa 3,5 m., la camera di tiro presenta un diametro di circa 4 m. L'interno del bunker non è accessibile, perciò la planimetria interna non ha potuto essere determinata con precisione. Sembra che all'interno del bunker una camera rettangolare serviva per l'alloggio dei soldati del corpo di guardia ed una camera di tiro circolare permetteva la difesa esterna del bunker. La camera di tiro, con leggera volta a cupola, presenta tre feritoie rettangolari protette da cinque muretti radiali costruiti in pietra locale (cf. Figg. 5-6). Lo spessore dei muretti è di circa 40 cm e lo spessore dei muri della camera di tiro, stimata attraverso la profondità delle feritoie, è di circa 60-70 cm. Date le dimensioni contenute, nel bunker poteva essere ospitato al massimo un corpo di guardia di 4-5 soldati più un graduato. Il loro armamento poteva consistere nell'armamento individuale dei soldati costituita dai fucili Carcano 91/38 o 91/41 e/o fucili mitragliatori Beretta MAB 38 ed una mitragliatrice montata su treppiede e sotto-affusto di legno (1), da allineare con le feritoie della camera di tiro. La mancanza di tracce di bitume sulla copertura suggerisce che il bunker non aveva isolamento contro le intemperie. La mancanza di un camino suggerisce che il bunker non era riscaldabile. In aggiunta, il ridotto spazio interno, inidoneo ad ospitare una cucina, suggerisce che l'approvvigionamento alimentare poteva ben consistere in derrate alimentari depositate nel bunker, ma la loro cottura doveva avvenire all'esterno su fuochi di fortuna. È anche possibile che derrate pre-cotte potessero arrivare da cucine militari o civili nelle vicinanze. La visione attraverso le feritoie (cf. Fig. 7) ha permesso di accertare che la camera di tiro è divisa dall'alloggio del corpo di guardia e la scala di accesso da un muro interno nel quale è ricavata una feritoia quadrata che ne permetteva la difesa interna (vedasi un simile muro con feritoia in altri bunker italiani descritti nei predetti articoli (2), (3)) e che una mensola circolare di circa 30-40 cm di larghezza, per l'appoggio di armi e munizioni, correva lungo il suo bordo interno. Dall'esame del bunker non è stato possibile accertare se esso fosse collegato al sistema difensivo costiero via radio o da una linea

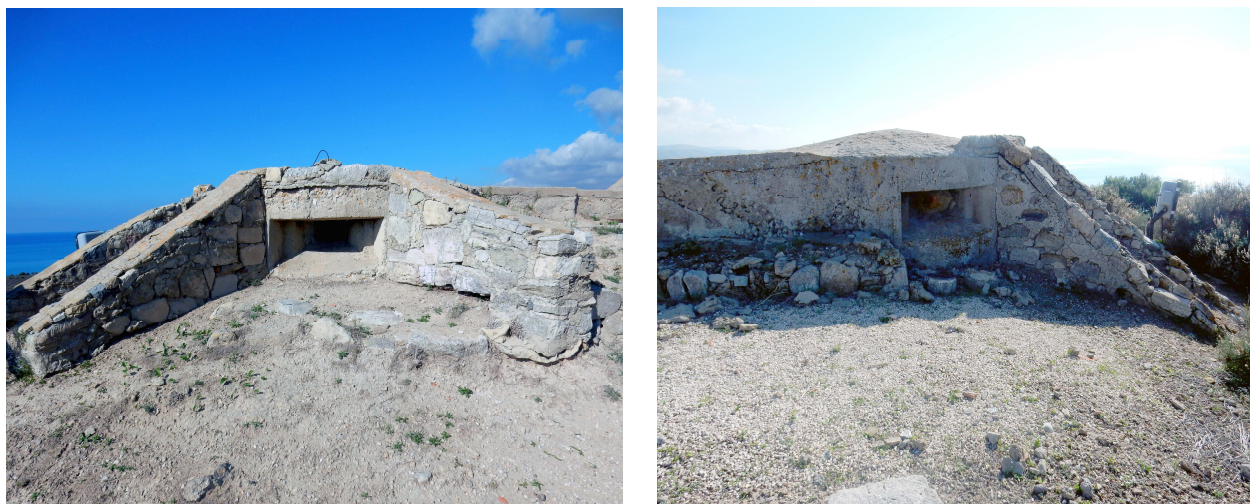
Fig. 5: feritoie rettangolari laterali della camera di tiro con muretti di protezione

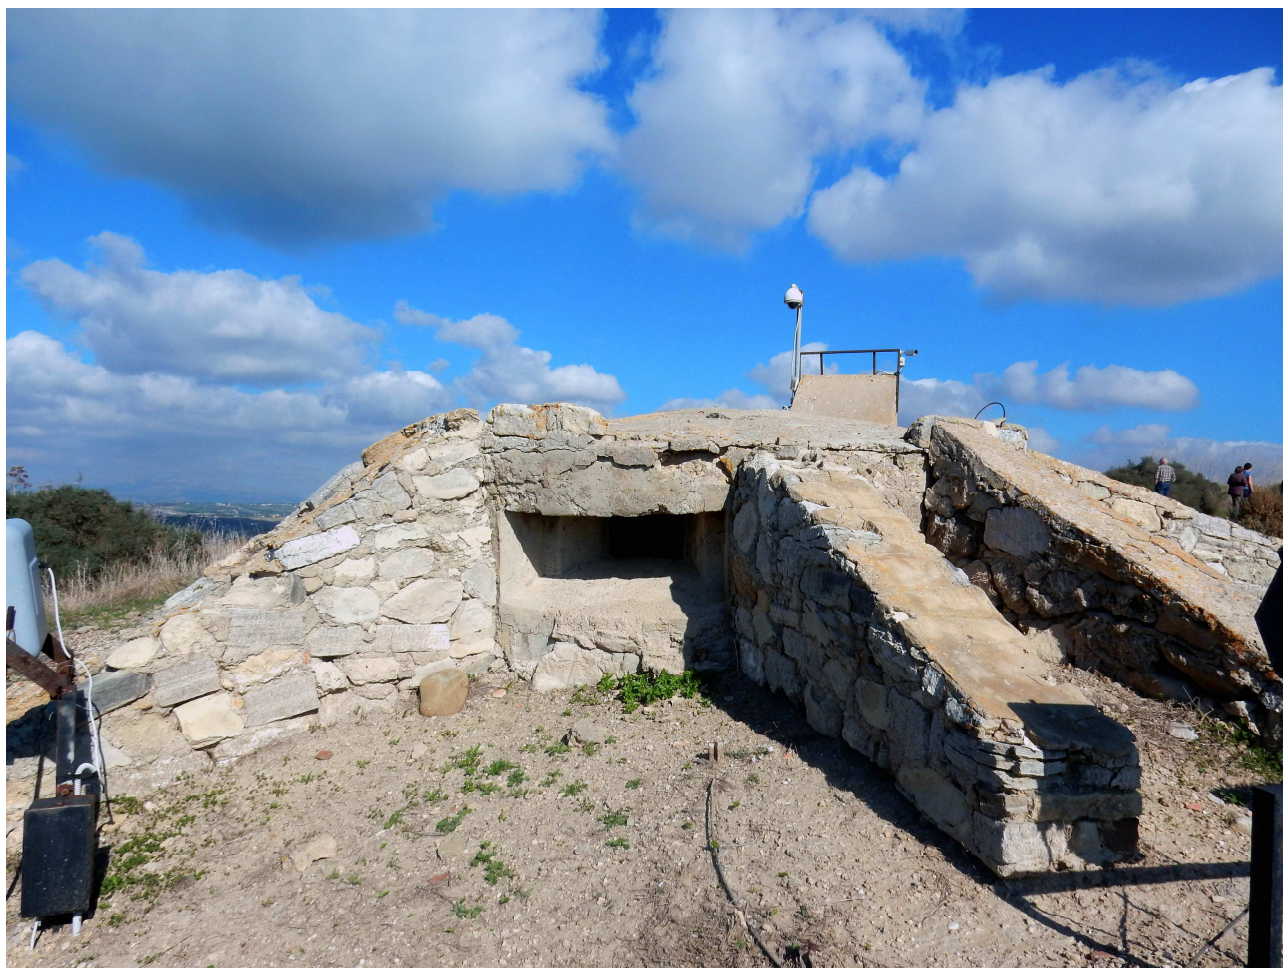
Fig. 6: feritoia centrale con muretti di protezione, in alto l'entrata inclinata del bunker

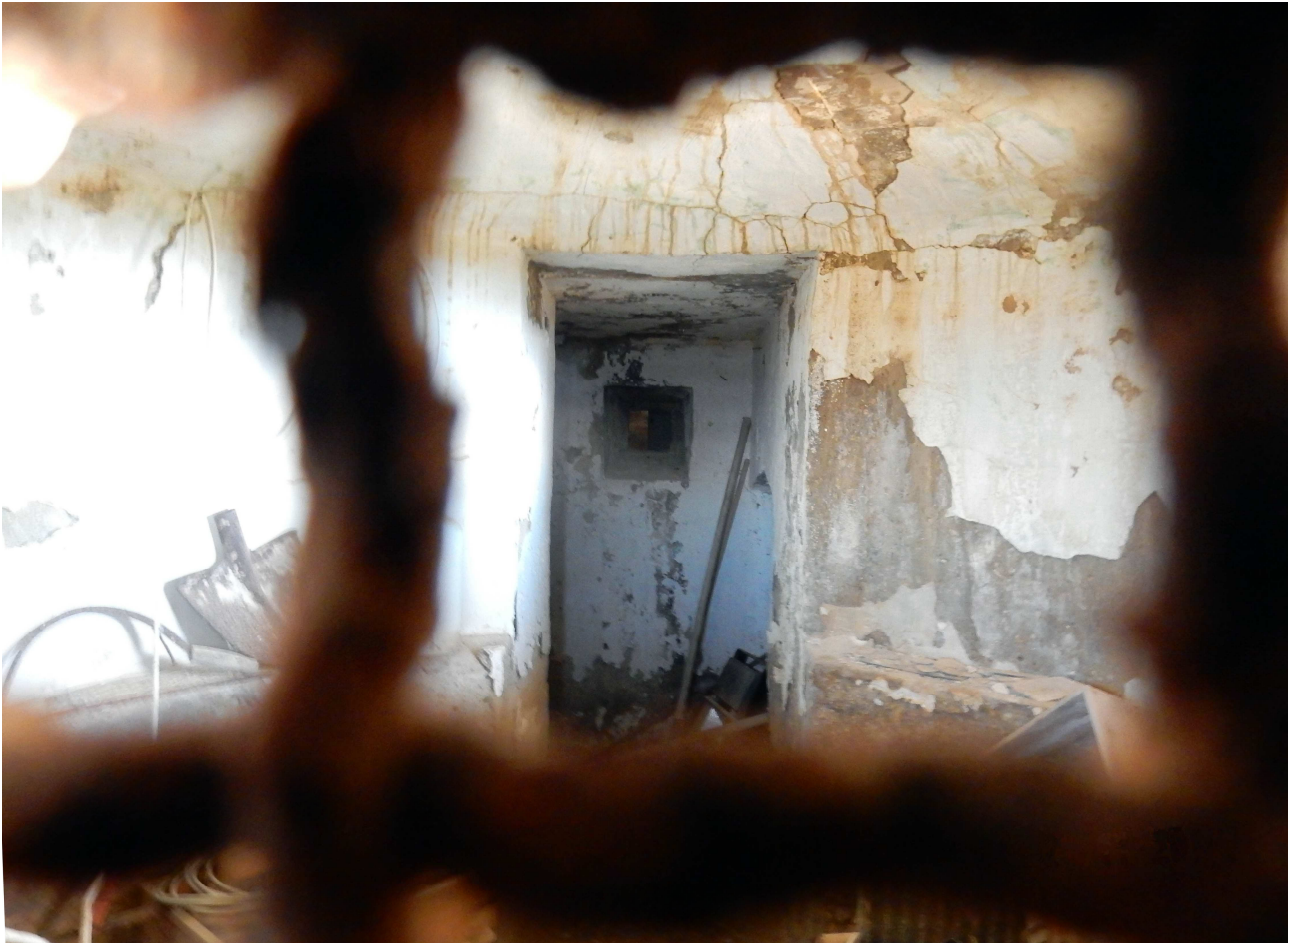
Fig. 7: visione dell'ingresso della camera di tiro con muro divisorio e feritoia quadrata per la difesa interna, in basso a sinistra ed a destra porzioni della mensola circolare di appoggio
